Die Katastrophe im Kernkraftwerk Fukushima nach dem Seebeben vom 11. März 2011

Beschreibung und Bewertung von Ablauf und Ursachen

Fachbereich Sicherheit in der Kerntechnik

BfS-SK-18/12

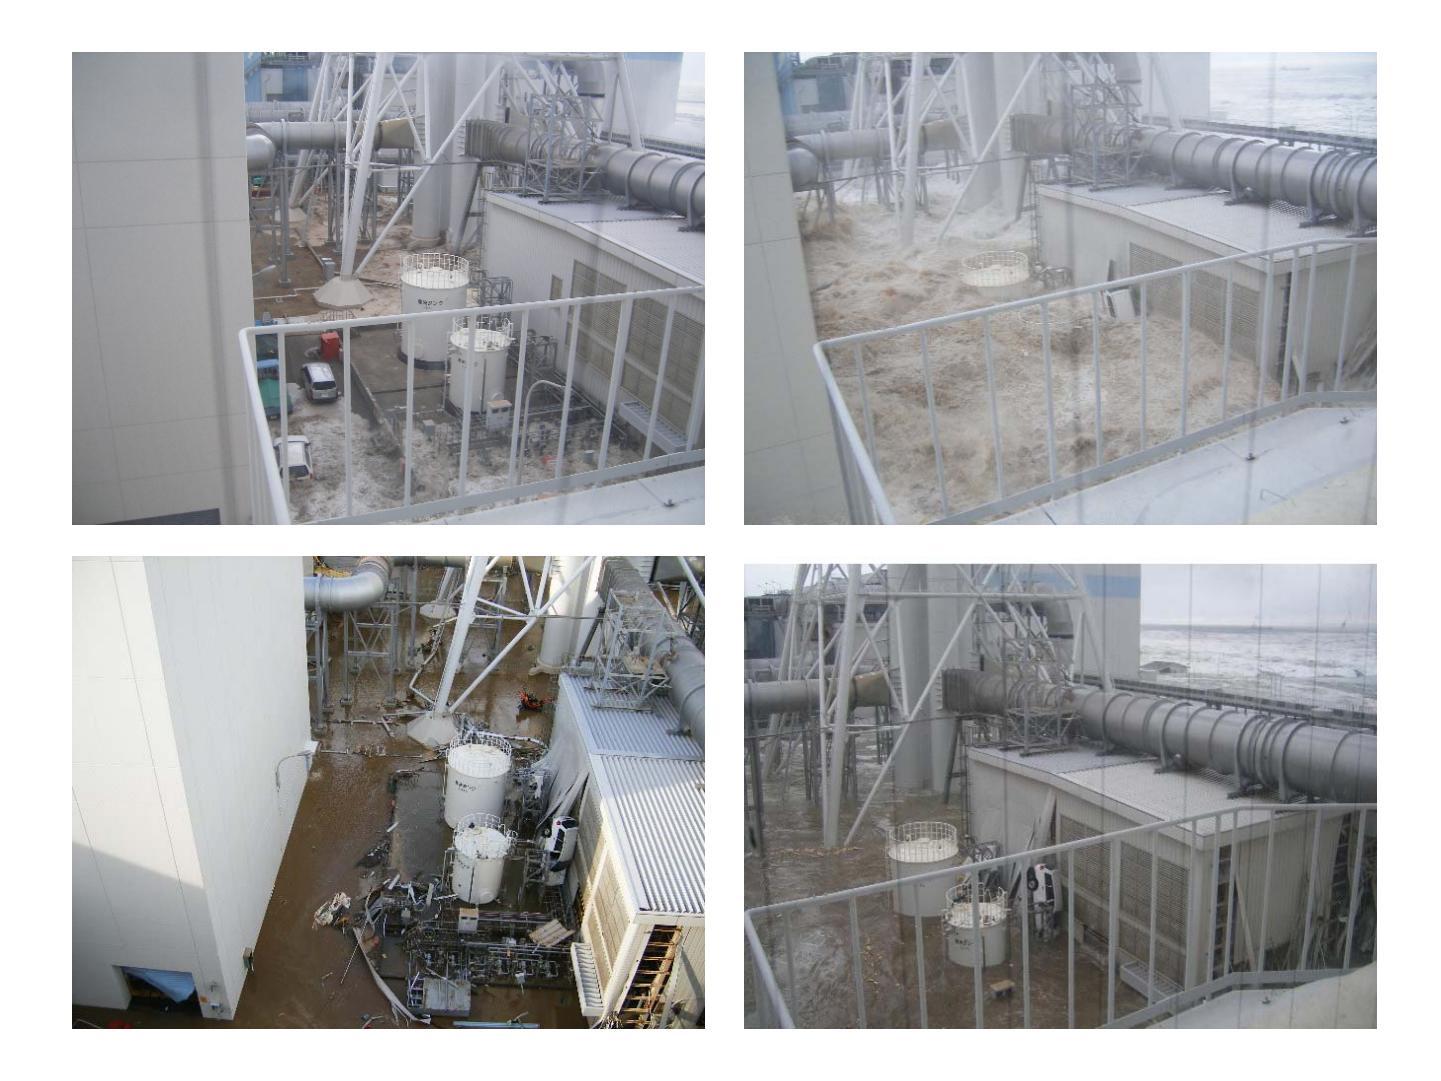
Die Überflutung der Dieselaggregate selbst, der Notstrom-Schaltanlagen und der Kühlwassersysteme für die Notstromdieselaggregate führten dann ab 15:36 Uhr mit wenigen Minuten Abstand in allen Blöcken (1 bis 4) zum Ausfall der in Betrieb befindlichen Notstromdieselaggregate. Lediglich ein auf einem höheren Geländeniveau befindliches, luftgekühltes Notstromdieselaggregat des Blockes 6 blieb in Betrieb, welches später (ab 13.03.2011) auch für die Stromversorgung des Blockes 5 herangezogen wurde. In den einzelnen Blöcken fielen damit auch die aus den Notstromnetzen gespeisten sicherheitstechnisch wichtigen Wechselstrom-Verbraucher aus, wie z. B. die Pumpen der Nachkühlketten oder des Brennelementbecken-Kühlsystems. Lediglich das Sicherheitskühlsystem im Block 1 (passiver Isolationskondensator außerhalb des Containments) und die mit Frischdampf angetriebenen Sicherheitskühlsysteme (Hochdruckeinspeisesystem HPCI und Hochdrucknachspeisesystem RCIC) jeweils im Block 2 und im Block 3 wurden vor Ausfall der Notstromnetze gestartet und standen auch noch nach dem Tsunami für unterschiedliche Zeiträume zur Verfügung. Jedoch konnte auch durch diese noch zur Verfügung stehenden Notkühlsysteme keine langfristig ausreichende Kühlung der Reaktorkerne der Blöcke 1 bis 3 gewährleistet werden. Die Kühlung des Brennelement-Lagerbeckens (BE-Becken) im Block 4 war mit Ausfall der Notstromversorgung komplett eingestellt. Eine detaillierte Beschreibung der in den einzelnen Blöcken vorhandenen Sicherheitsteileinrichtungen ist im Abschnitt 5.1.2 enthalten. Da für die Blöcke 5 und 6 noch ein Dieselgenerator zur Verfügung stand und ein katastrophaler Verlauf dadurch verhindert werden konnte, konzentriert sich die weitere Unfallablaufbeschreibung auf die Blöcke 1 bis 4.

Aufgenommen am 11. März 2011 zwischen 15:42 Uhr und 15:57 Uhr, vom 4. Stock der Nordseite der Abfallkonditionierungsanlage (TEPCO).

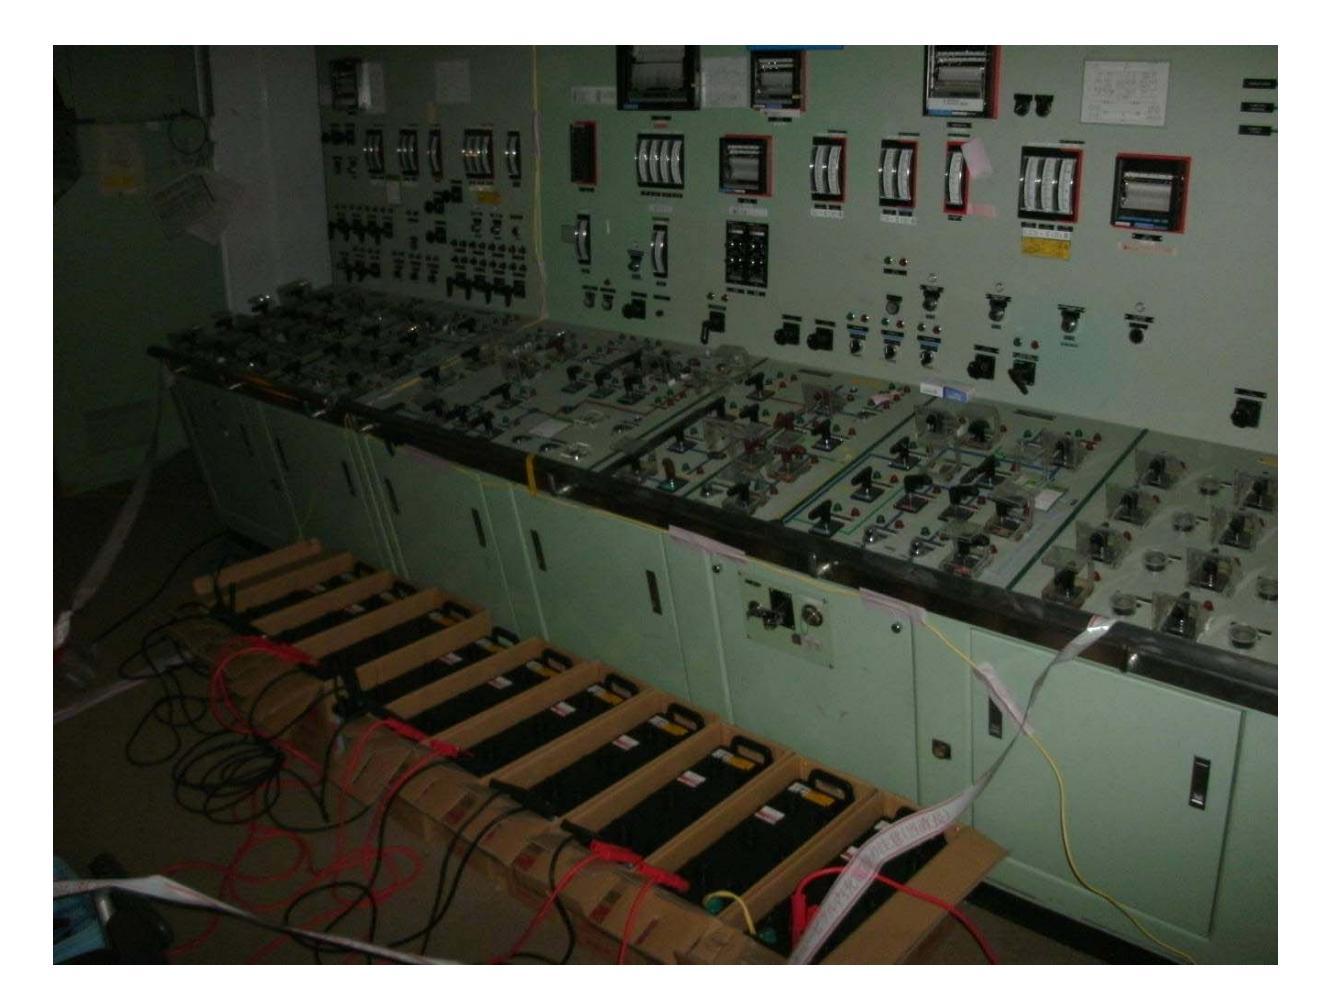
Abbildung 5.4: Behelfsmäßige Gleichspannungsversorgung auf der Warte von Fukushima Dai-ichi 1+2 (TEPCO11n).

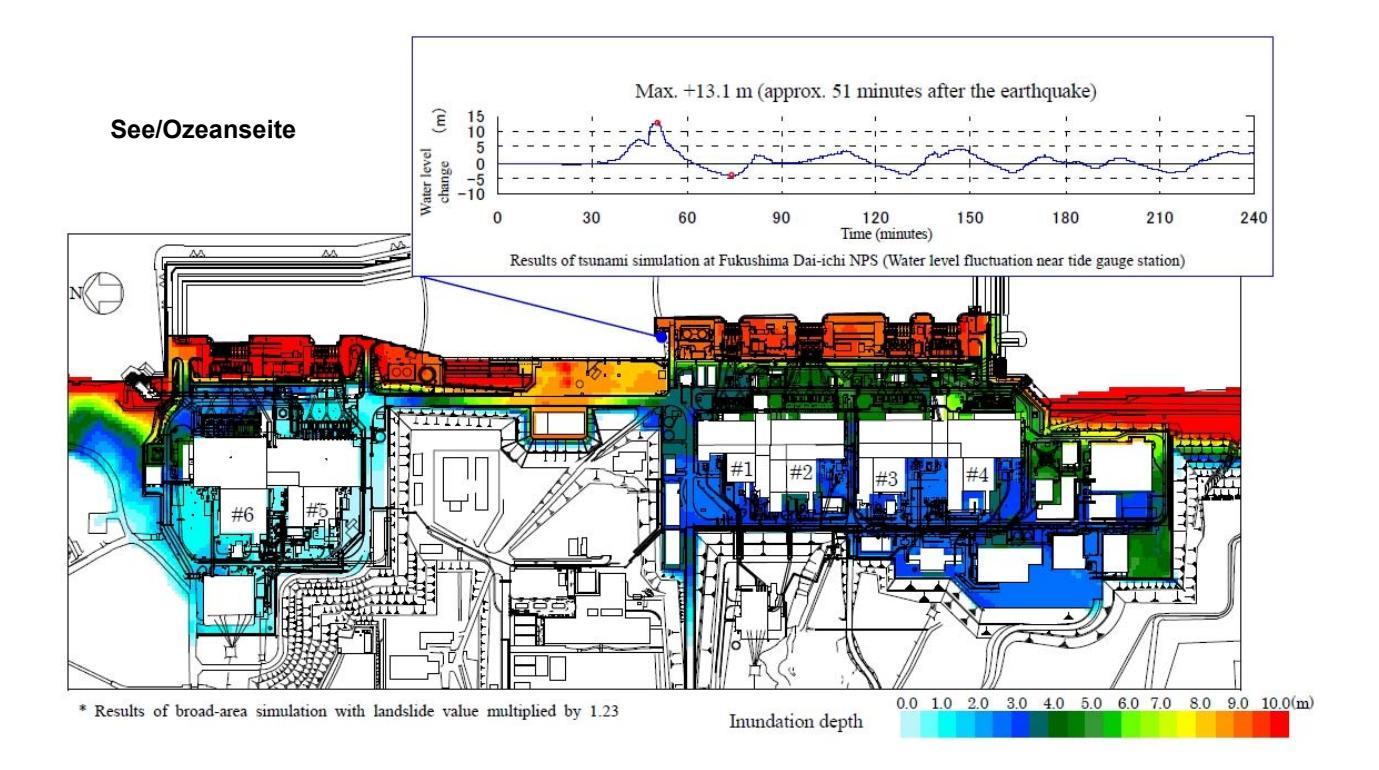
Abbildung 5.14: Simulierte Überflutungsbereiche und -tiefen für Fukushima Dai-ichi (NISA11u).

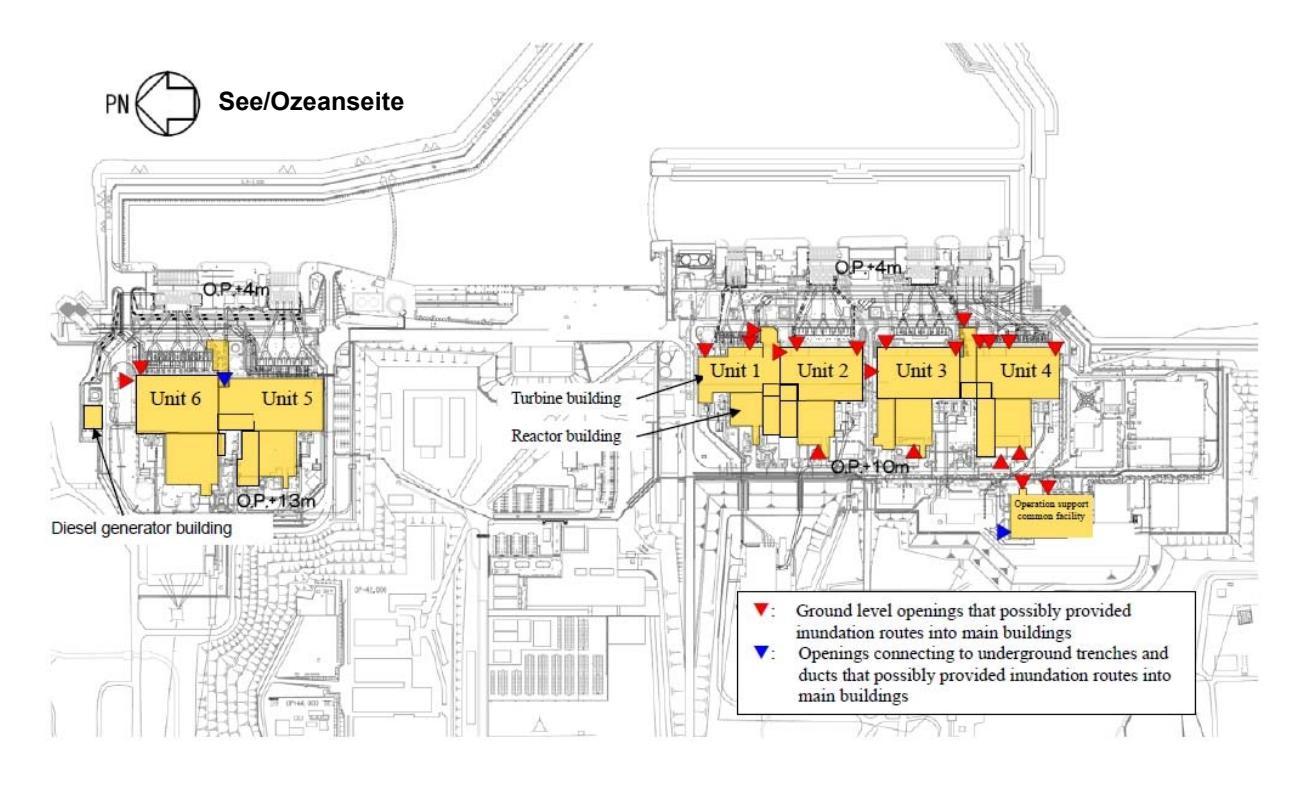
Abbildung 5.17: Mögliche Eindringorte und Öffnungen für das Wasser in die Hauptgebäude für Fukushima Dai-ichi (NISA11).
