Die Katastrophe im Kernkraftwerk Fukushima nach dem Seebeben vom 11. März 2011

Beschreibung und Bewertung von Ablauf und Ursachen

Fachbereich Sicherheit in der Kerntechnik

BfS-SK-18/12

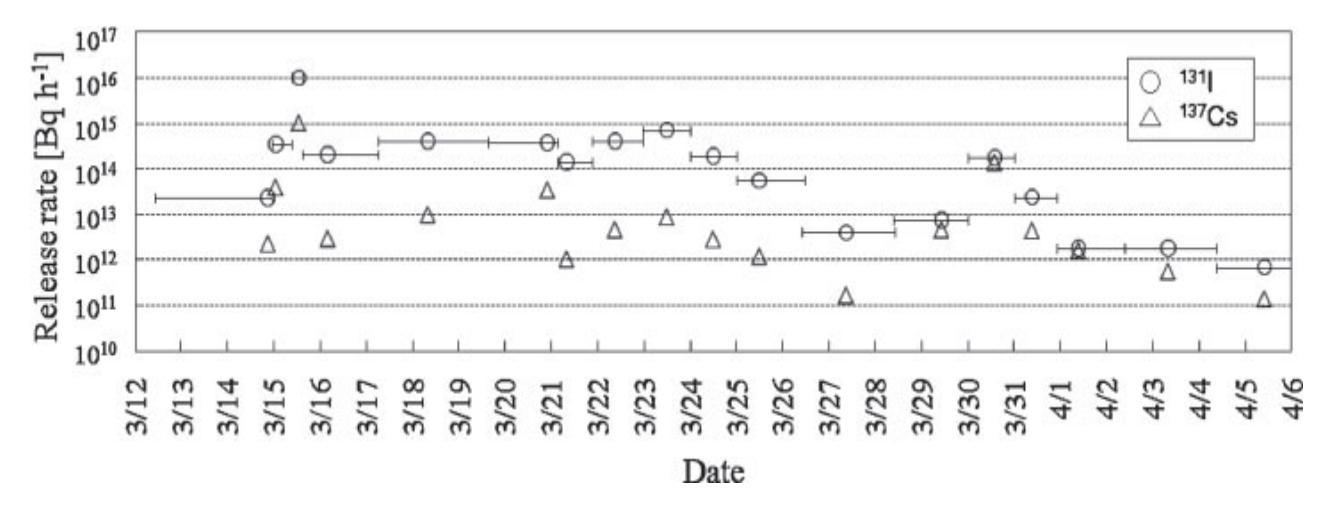
Abbildung 4.1: Geschätzte Freisetzungsraten für I-131 und Cs-137 (CHI11) und Darstellung (OHA11).

Die Schätzungen basieren einerseits auf siebzehn Messreihen von Aerosolpartikeln, die aus zehn Messorten um die Anlage herum aufgenommen wurden. Auffällig ist, dass die erste Messreihe am 15.03.2011 von 06:00 - 07:00 Uhr (JST) und die zweite am selben Tag von 06:55 - 07:15 Uhr (JST) erfolgt ist. Andererseits wurden diese Daten mit den Ergebnissen aus Ortsdosisleistungsmessungen kombiniert. Insbesondere wurden für den 15.03.2011 die Freisetzungsraten des I-131 und Cs-137 geschätzt, indem die gemessene Ortsdosisleistung aufgrund der Bodenstrahlung und der Berechnung vom jeweils 17.03.2011 miteinander verglichen wurden. Dabei wurde für die Berechnung ein Verhältnis der Isotope I-131:I-132:I-134:Cs-137 von 1:1:0,1:0,1 angenommen, basierend auf den Jod- und Cäsium-Gehaltsmessungen in Regen, Schnee und Vegetation in der Umgebung (CHI11). Diese Annahme könnte, so die Autoren, zu einer Überschätzung der Freisetzungsraten führen, da die Beiträge anderer kurzlebiger Nuklide nicht berücksichtigt wurden.

Es stellt sich die Frage, wie die geschätzten Werte in der obigen Abbildung mit den Ereignissen in den Anlagen übereinstimmen. Die Autoren in (CHI11) nehmen an, dass die Freisetzungsrate für den Zeitraum vom 12. - 14.03.11 zu dem Venting der Blöcke 1 und 3 korrespondiere, während der signifikante Anstieg des I-131 am 15.03.2011 wahrscheinlich durch den Schaden an der Kondensationskammer im Block 2 zustande komme. Aufgrund der Methode, die auf atmosphärischen Dispersionsberechnungen beruht, ist es nicht möglich, die Zeitauflösung zu erreichen, die nötig wäre, um die in <u>Abbildung 4.5</u> sichtbaren Peaks in der Ortsdosisleistung (ODL) auf dem Kraftwerksgelände zu beschreiben.

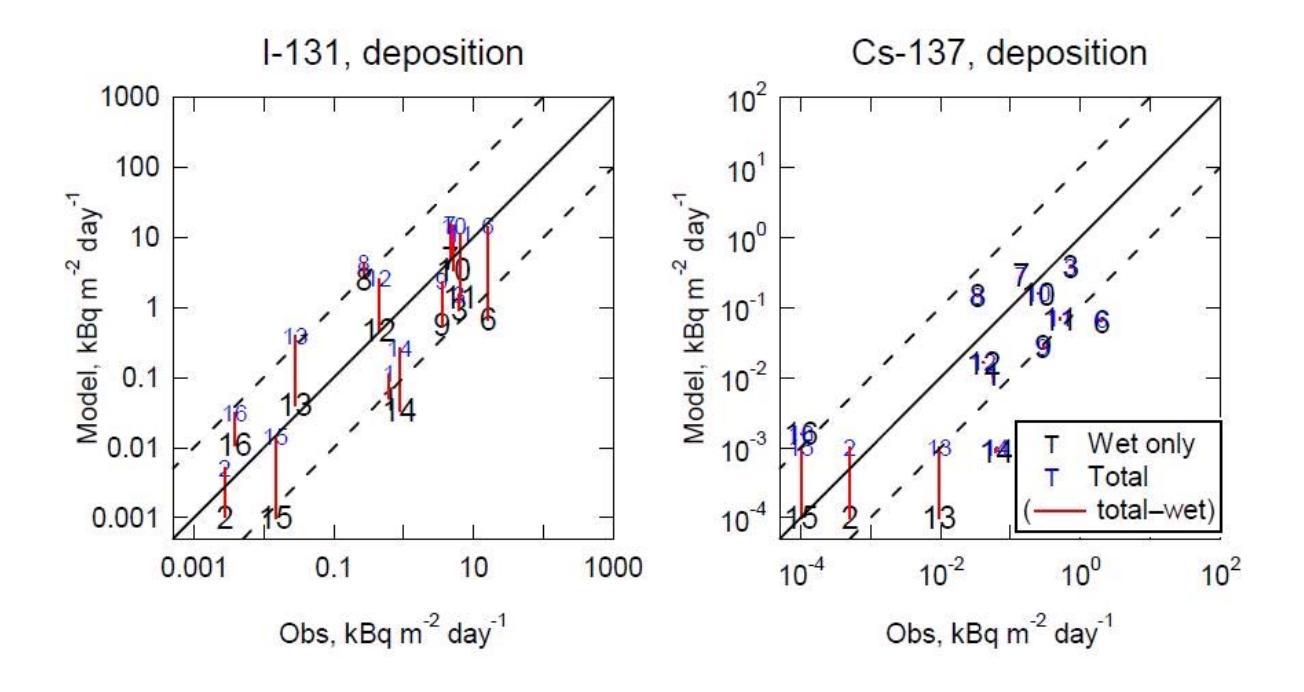
Basierend auf den berechneten Freisetzungsmengen aus (CHI11) haben die Autoren aus (MOR11) das atmosphärische Verhalten und die sich ergebenden Ablagerungen dieser Freisetzung untersucht. Insbesondere wurden Transport und Ablagerung von I-131 und Cs-137 mit Hilfe eines dreidimensionalen Transportmodells untersucht, d. h. es wurden horizontale sowie vertikale Advektion und Diffusion, Emission, Trocken- und Nassablagerung und radioaktiver Zerfall berücksichtigt. Das Simulationsmodell hat eine Kantenlänge von 700 km und umfasst somit die Metropolregion Tokio. Die modellierten Ablagerungen wurden mit den Daten aus gesammelten Ablagerungen an verschieden Stellen aus dem Modellgebiet verglichen. Das Verhältnis aus den Modellergebnissen und beobachteten Messungen des I-131 und des Cs-137 in sechzehn Präfekturen ist in der Abbildung 4.2 gegeben. Für Cs-137 ergibt sich eine grobe Übereinstimmung zwischen den berechneten und den beobachteten Ablagerungsraten, allerdings sind die berechneten Ergebnisse eher optimistisch, einige Werte sind sogar drastisch unterschätzt, viele liegen an der Grenze der großzügig gewählten Fehlerbalken von einer Größenordnung. Die Autoren in (MOR11) führen diese Diskrepanzen auf Unsicherheiten in der Simulation der Freisetzung, des Transports- und Ablagerungsprozesses des Modells zurück. Insbesondere ist für das Schätzen des Anteils des radioaktiven Inventars, der an Land abgelagert wurde, eine akkurate Schätzung der Freisetzungsmenge und der zeitlichen Variation von großer Bedeutung (MOR11). Eine Möglichkeit könnte also sein, dass die Freisetzungsmengen, die gemäß (CHI11) gewählt wurden, leicht optimistisch sind. Die Autoren in (MOR11) gehen auch davon aus, dass sich die Genauigkeit ihrer Abschätzungen verbessern wird, sobald genauere Freisetzungsdaten vorliegen.

Abbildung 4.2: Vergleich beobachteter (OBS, kBq m⁻² pro Tag) und berechneter Ablagerungsraten (Model, kBq m⁻² pro Tag) (MOR11).

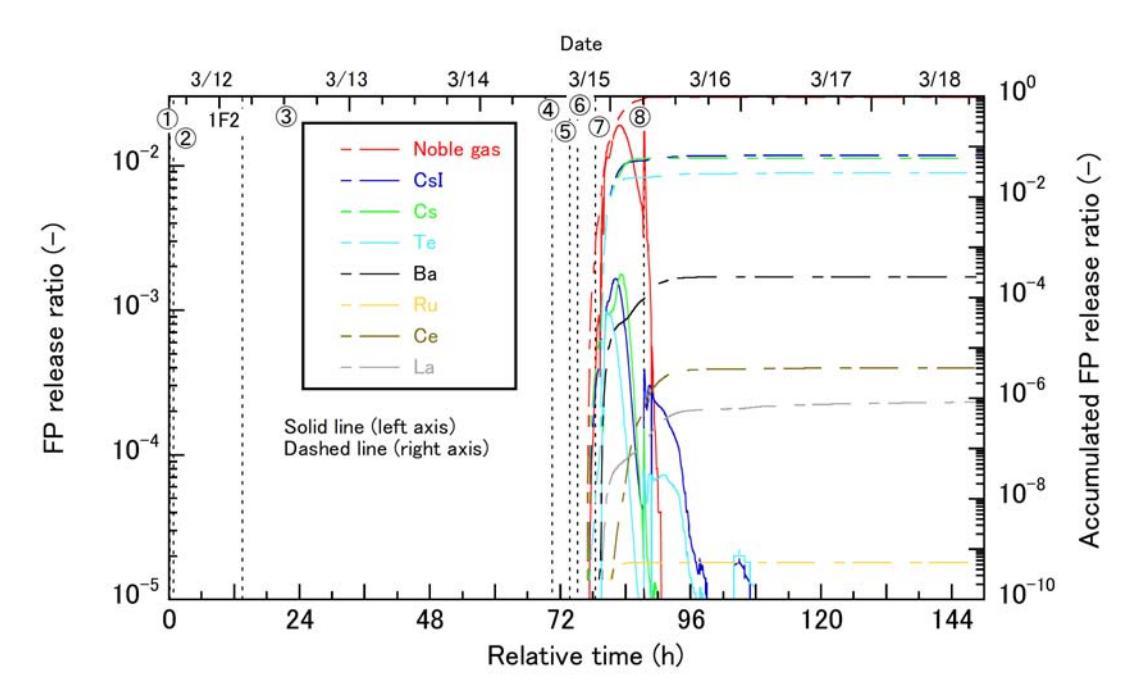
Ein wesentlicher Unterschied zwischen den von TEPCO und JNES/NISA durchgeführten Analysen liegt im Zeitverlauf der maximalen Kerntemperaturen. Hier liegen laut TEPCO über einen wesentlich längeren Zeitraum Temperaturen über 2000°C an als laut JNES/NISA. Dies führt zu deutlichen Unterschieden in der Abschätzung der freigesetzten Menge schwerflüchtiger Spaltprodukte. Als Beispiel liegt der Unterschied für Lanthan im Fall der Analyse TEPCO 2 bei ca. einem Faktor 10 (siehe <u>Abb. 4.3</u> und <u>Abb. 4.4</u>).

Abbildung 4.3: Freisetzungen ausgewählter Spaltprodukte aus Block 2 laut TEPCO (NISA11).

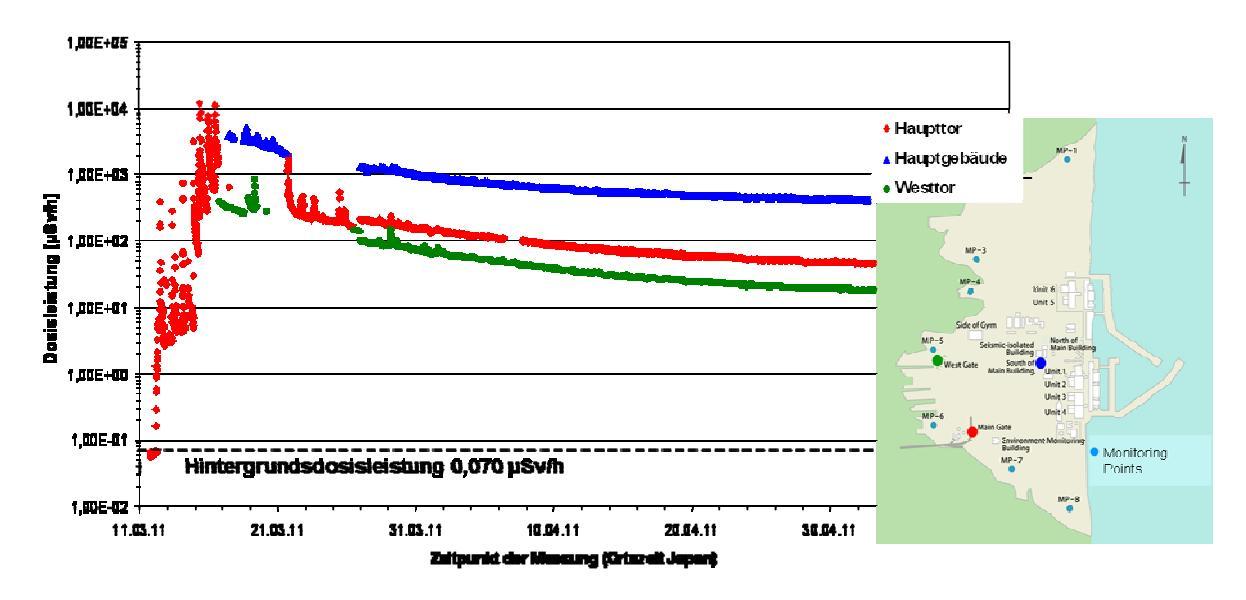
Nach Angaben des Betreibers TEPCO (TEP11d) und der Aufsichtsbehörde NISA (NISA11h) wurde am 12.03.2011 um ca. 4:00 Uhr Ortszeit erstmalig eine erhöhte Ortsdosisleistung auf dem Gelände der Anlage Fukushima Dai-ichi nach dem Erdbeben und dem anschließenden Tsunami registriert. Der gemessene Wert lag deutlich oberhalb der üblichen Hintergrunddosis (siehe <u>Tab. 4.7</u>) und stieg weiter rapide an. Das erste Maximum der Ortsdosisleistung von ca. 385 μ Sv/h wurde am 12.03.11 gegen 10:30 Uhr am Messpunkt Haupttor vermutlich infolge der Explosion im Block 1 gemessen. Dieser Wert fiel aber nach kurzer Zeit wieder auf ca. 3 μ Sv/h ab. Der zeitliche Verlauf der Ortsdosisleistung am Standort Fukushima Dai-ichi an den Messpunkten und deren Lage ist in Abbildung 4.5 dargestellt (TEP11c). Als Vergleich sind in der <u>Tabelle 4.7</u> einige Dosis- und Grenzwerte zusammengefasst. Im Verlauf der nächsten Stunden zwischen dem 12.03.2011 und 14.03.2011 stieg die Ortsdosisleistung mehrfach schlagartig an. Eine Ursache dafür waren vermutlich die wiederholten Druckentlastungen in den beschädigten Blöcken 1 bis 3. Die registrierten maximalen Ortsdosisleistungen am Messpunkt Haupttor lagen bei ca. 280 μ Sv/h am 13.03.2011 um 9:00 Uhr, ca. 900 μ Sv/h am 14.03.2011 um 2:00 Uhr und ca. 3.100 μ Sv/h am 14.03.2011 um 21:00 Uhr (<u>Abb. 4.3</u>).

Am 01.08.2011 wurde am Abluftkamin der Blöcke 1 und 2 lokal an zwei Stellen eine Oberflächendosisleistung von 10.000 mSv/h gemessen (TEP11i, IAEA11b). Diese Werte wurden bei einer Routinemessung durch einen Mitarbeiter in der Einbindung der Rohrleitung in den Abluftkamin nah im Bodenbereich gemessen. Rund um die aufgefundenen Stellen wurde ein Sperrbereich eingerichtet und weitere Abschirmungsmaßnahmen wurden vorgesehen. Ein Tag später wurde im zweiten Stock des Maschinenhauses von Block 1 in einem Raum für das Notfallgasaufarbeitungssystem 5000 mSv/h gemessen (IAEA11b). Da diese extrem hohen Dosisleistungen punktuell an Abluftbzw. Gasaufbereitungssystemen lokalisiert wurden und zu diesem Zeitpunkt kein Anstieg der Ortsdosisleistung an sonstigen Messstellen in der Umgebung registriert wurde, ist diese Strahlung mit hoher Wahrscheinlichkeit auf die direkte Kontamination infolge des Ventings zurückzuführen.

Abbildung 4.5: A) Zeitlicher Verlauf (11. März bis 30. April 2011) der Ortsdosisleistungen (µSv/h) an den Messpunkten Haupttor, Hauptgebäude und Westtor am Standort Fukushima Dai-ichi (TEP11c). B) Positionen der Messpunkte auf dem Anlagengelände Fukushima Dai-ichi (TEP11c).

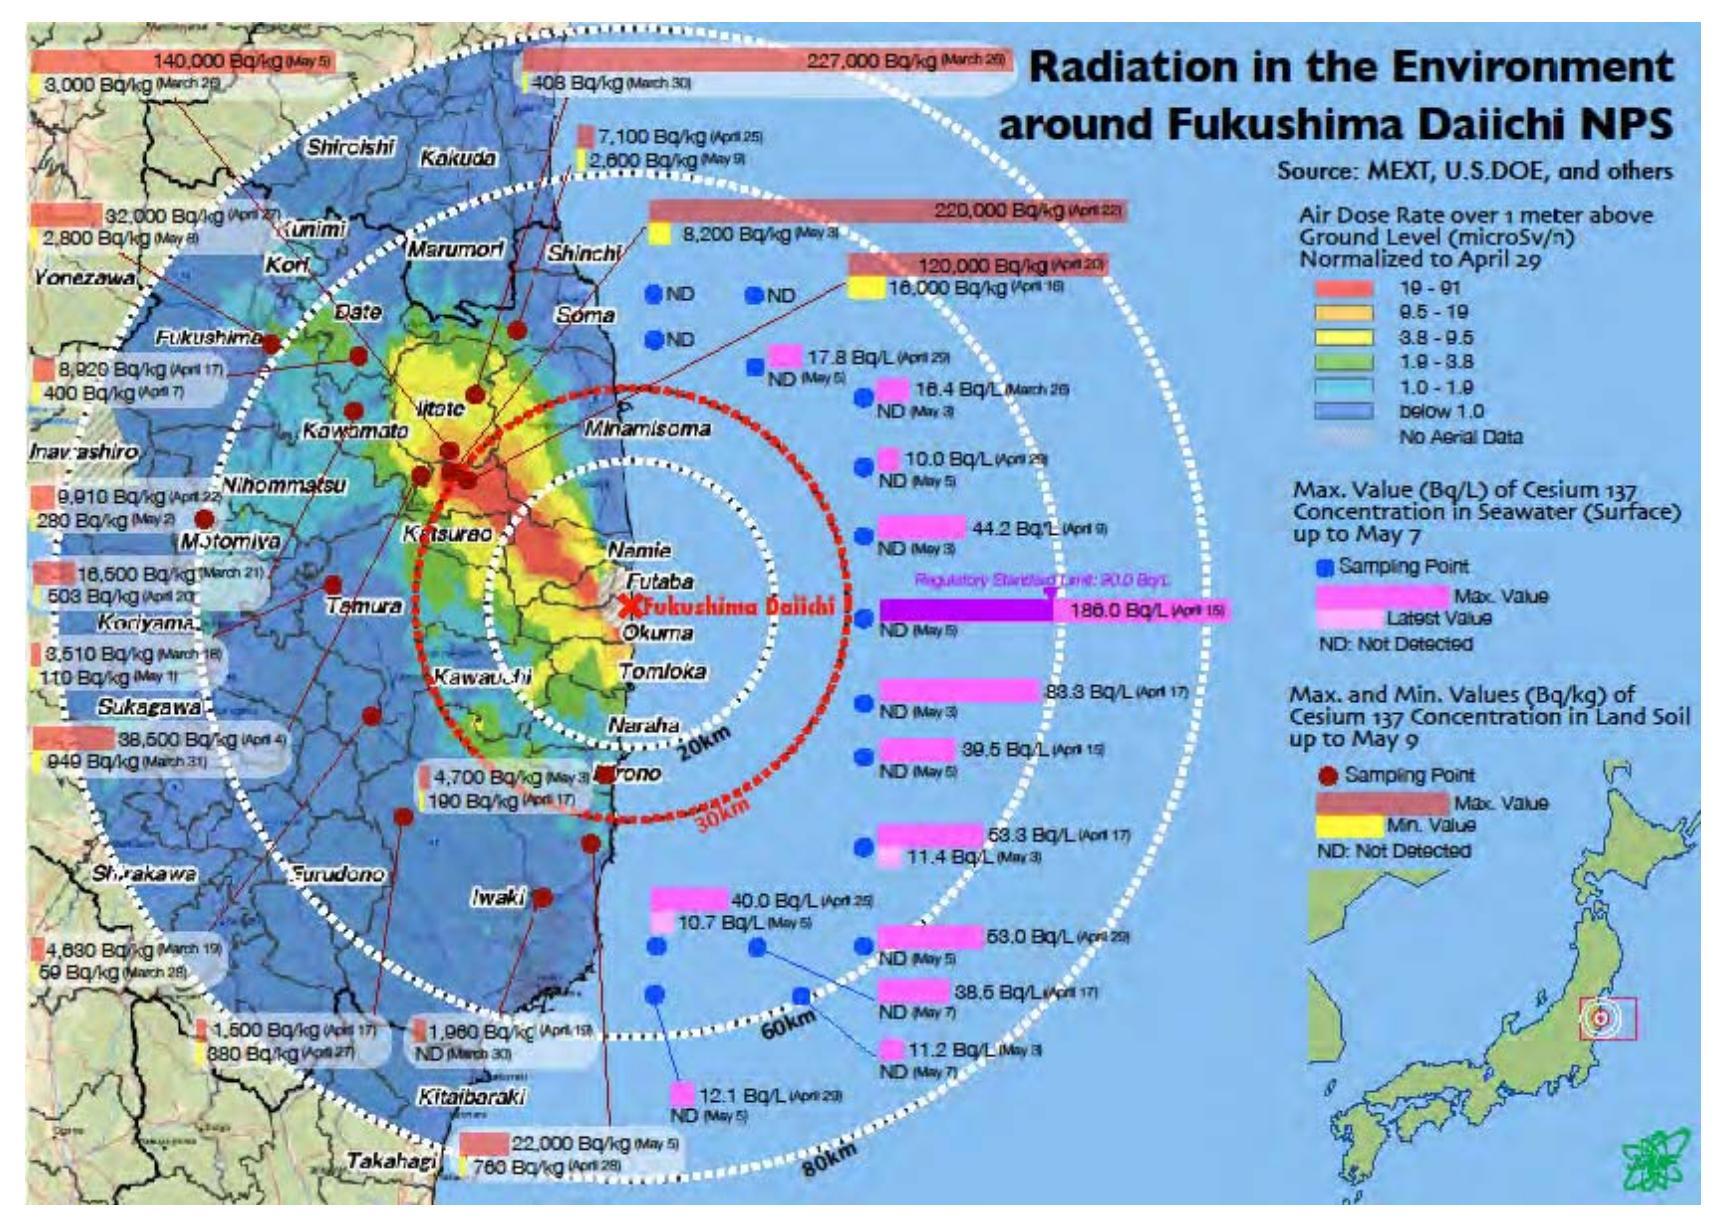
Abbildung 4.6: Die räumliche Verteilung der Ortsdosisleistung (µSv/h) vom 29. April 2011 sowie die Maximal- und Minimalwerte der Cäsium-137 Konzentration im Meerwasser (Bq/l) bis zum 7. Mai 2011 und der Cäsium-137 Konzentration im Erdboden (Bq/l) bis zum 9. Mai 2011 im Umkreis von 80 km um die Anlage Fukushima Dai-ichi (JAIF11a).

Die höchste Ortsdosisleistung wurde am Rand der 30 km Zone in nordwestlicher Richtung gemessen. Am 17.03.2011 stiegen dort die Werte auf bis zu 170 μ Sv/h (IAEA11a). Auch in Fukushima, 60 km von der Anlage in gleicher Richtung entfernt, waren die Werte stark erhöht und stiegen bis auf über 20 μ Sv/h (JAIF11a).

Wetterbedingt kam es zur Ablagerung radioaktiver Stoffe in den Boden und in das Meerwasser. Die höchsten Konzentrationen im Boden wurden in der Präfektur Fukushima gemessen. Eine Übersicht über die Verteilung der maximal und minimal gemessenen Werte des Cs-137 im Zeitraum bis zum 09.05.2011 kann ebenfalls aus <u>Abbildung 4.6</u> entnommen werden (JAIF11a). Ähnlich wie bei der Ortsdosisleistung wurden die höchsten Konzentrationen von radioaktivem Jod und Cäsium-Isotopen am Rand der 30 km Zone in nordwestlicher Richtung gemessen. In der Umgebung von litate wurden Werte von über 100.000 Bq/kg für Cs-137 in den Bodenproben nachgewiesen. In den restlichen Gebieten rund um die 30 km Sperrzone waren die Werte deutlich niedriger und lagen typischerweise zwischen 50 Bq/kg und 22.000 Bq/kg. Die Kontamination des Meerwassers wird im <u>Kapitel 4.2.6</u> diskutiert.

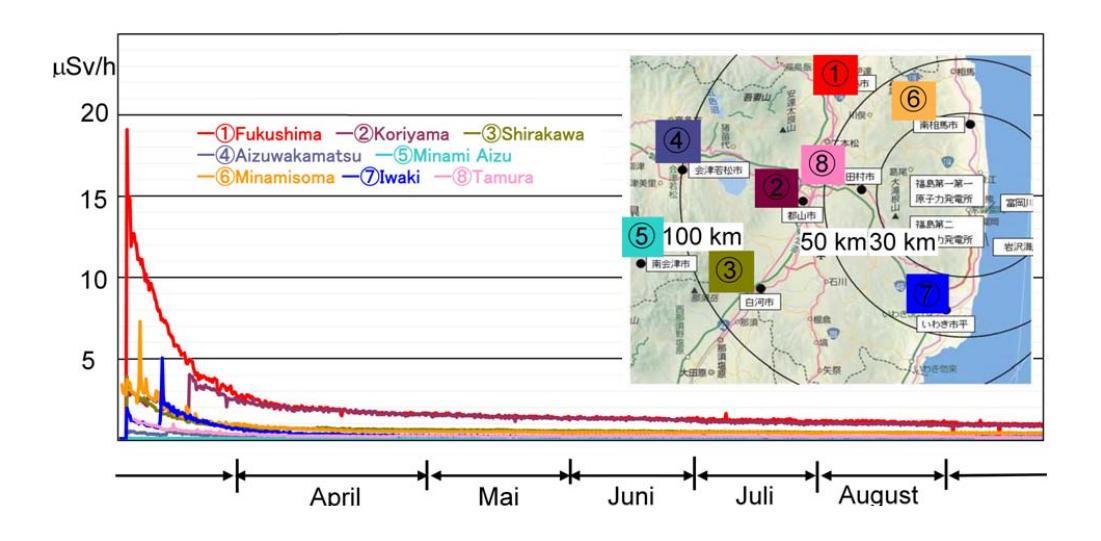
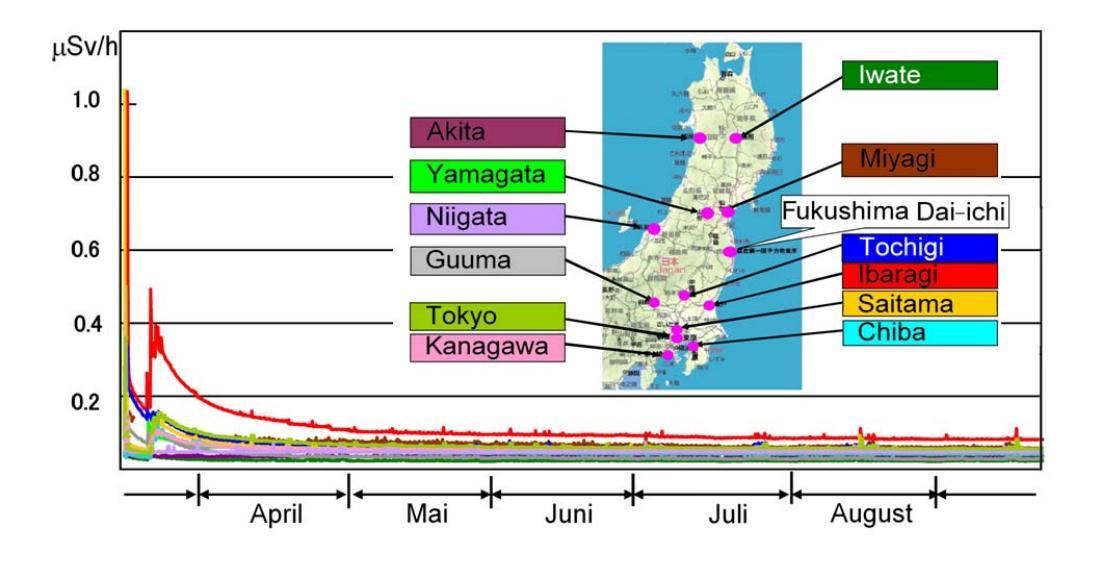
Seit dem 25.03.2011 hat sich die Situation stabilisiert und es wurde eine eindeutig sinkende Tendenz der Ortsdosisleistung beobachtet. Ende April waren die Werte in den meisten Gebieten der 30 km Zone auf das Niveau der natürlichen Strahlung zurückgegangen. Nur noch in den Gebieten in nordwestlicher Richtung, die aufgrund der Wetterbedingungen am stärksten kontaminiert wurden, lagen die Werte teilweise noch über 20 µSv/h.

Abbildung 4.7: Oben: A) Zeitlicher Verlauf (15. März bis 5. Juli 2011) der Ortsdosisleistung (µSv/h) an ausgewählten Standorten in der Präfektur Fukushima (JAIF11a). B) Positionierung der Messpunkte in der Präfektur Fukushima. Unten: A) Zeitlicher Verlauf (14. März bis 5. Juli 2011) der Ortsdosisleistung (µSv/h) an ausgewählten Standorten in Japan B) Positionierung der Messpunkte in Japan (JAIF11a).

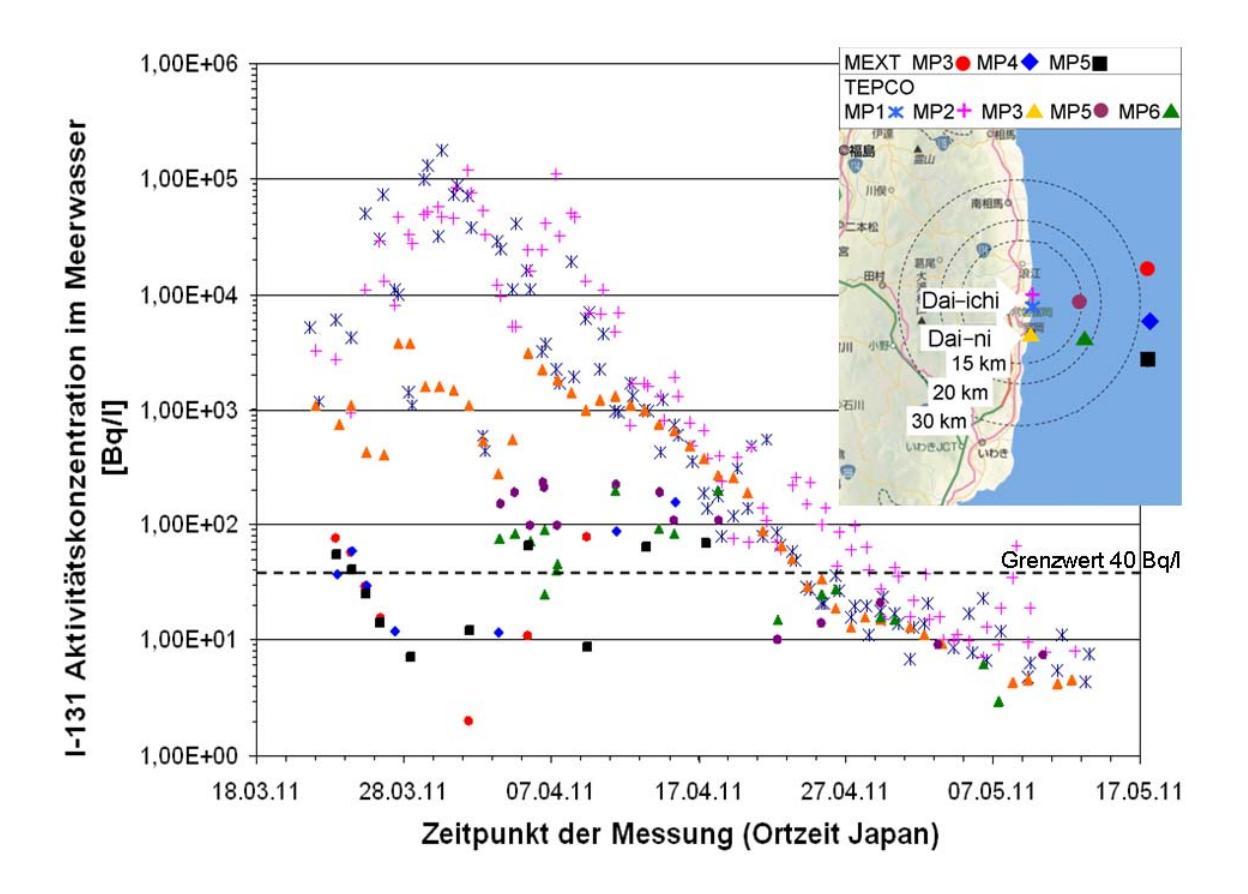
In größerer Entfernung von der Küste wurde ein anderer Trend beobachtet. Ein erster Höchstwert von ca. 80 Bq/l I-131 wurde am 23.03.2011 gemessen. Zwischen 23.03.2011 und 31.03.2011 ging die I-131-Konzentration zunächst stark zurück bis auf Werte unter 10 Bq/l. Ab dem 01.04.2011 bis zum 07.04.2011 stieg sie wieder an und blieb bis zum 20.04.2011 auf annähernd konstantem Niveau von ca. 100 Bq/l, danach sank sie wieder ab. Das erste Maximum geht wahrscheinlich auf die Freisetzung der radioaktiven Stoffe in die Luft und deren Ablagerung auf der Wasseroberfläche zurück, das zweite Maximum folgt wahrscheinlich direkt aus dem Ablassen des kontaminierten Wassers aus den beschädigten Reaktorblöcken in den Ozean.

Insgesamt müssen damit enorme Mengen radioaktiver Stoffe direkt oder auf dem Weg über die Atmosphäre ins Meer gelangt sein. Eine Abschätzung des Gesamteintrags ist derzeit noch nicht möglich. Seit Anfang Mai 2011 liegen die Konzentrationen von I-131 an den verschiedenen Messpunkten bei ca. 10 Bq/l. Daraus lässt sich die Schlussfolgerung ziehen, dass die radioaktiven Stoffe im Meereswasser relativ gleichmäßig verteilt wurden. Aufgrund des Zerfalls- und Verdünnungseffektes sinken die Werte langsam weiter ab.

Abbildung 4.10: A) Zeitlicher Verlauf (18. März bis 17. Mai 2011) der Jod-131 Konzentration im Meerwasser (Bq/I) (TEP11b, MEXT11a). B) Positionierung der Messpunkte im Meerwasser um die Anlage Fukushima Dai-ichi (IA-EA11g).

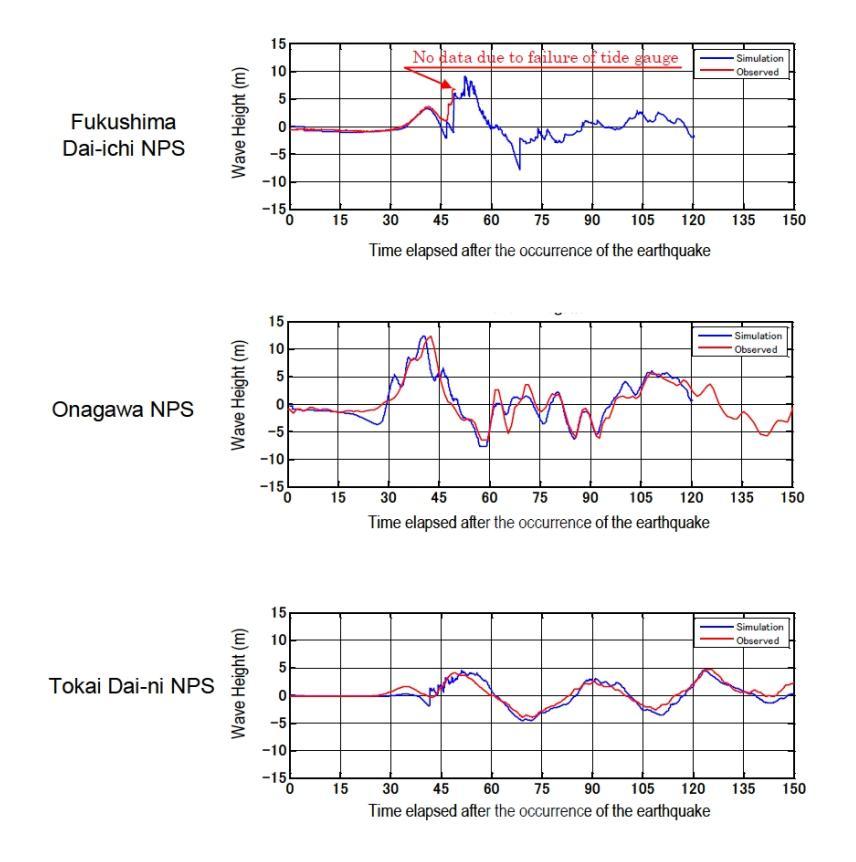
Abbildung 5.13: Vergleich der berechneten (blau) und beobachteten (rot) Tsunami-Wellenformen für die Standorte Fukushima Dai-ichi, Onagawa und Tokai Dai-ni (NISA11u).

Die <u>Tabelle 5.5</u> zeigt die Entfernung verschiedener Standorte zum Epizentrum des Seebebens sowie die Laufzeit der maximalen Amplitude der Tsunamiwelle. Die sehr große Geschwindigkeit des Tsunami wird in <u>Abbildung 5.13</u> verdeutlicht. In ihr sind die beobachteten (rot) mit den berechneten (blau) Wellenformen, gemessen an der Tidenüberwachung der Seewasserpumpe (Einlaufbauwerk) für die Standorte Onagawa, Fukushima und Tokai Dai-ni verglichen. Die Berechungen wurden mit der in <u>Abbildung 5.15</u> skizzierten Methode durchgeführt. Am Standort Fukushima konnte die gesamte Wellenbewegung des Tsunami nicht aufgezeichnet werden, da die Tideüberwachung am Einlaufbauwerk mit der ersten Tsunamiwelle zerstört wurde. Für den Standort Onagawa wurde eine maximale Wellenhöhe von 13,8 m, für Fukushima Dai-ni 10 m und für Tokai Dai-ni 5,3 m festgestellt. Für Fukushima Dai-ichi wurden zunächst 9 m ermittelt. Dieser Wert wurde dann später aufgrund von Überflutungsanalysen für das Anlagengelände auf ca. 13 m korrigiert. Die <u>Abbildung 5.14</u> zeigt die ermittelten Überflutungsbereiche und -höhen für Fukushima Dai-ichi.

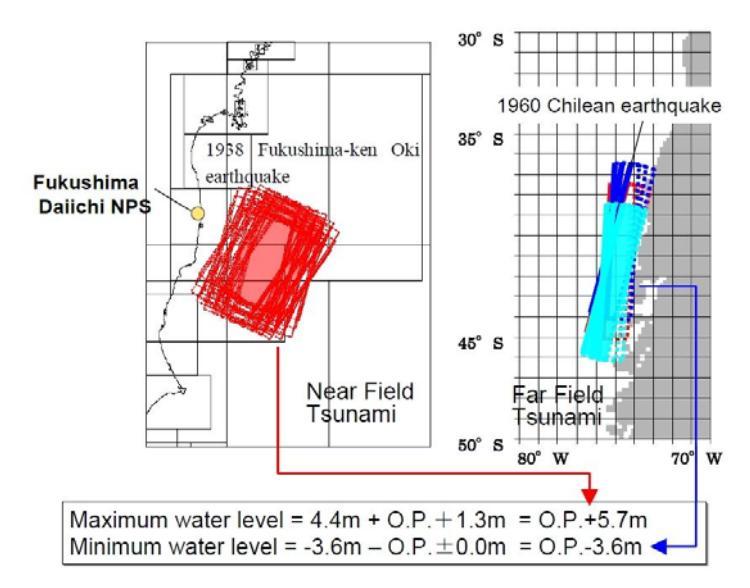
Abbildung 5.15: Auslegungshöhe des maximal zu erwartenden Wasserstandes bei der Einwirkung des Tsunami am Standort Fukushima Dai-ich TEPCO (NISA11).

Die maximale Überflutungshöhe nach einem Tsunami wurde zu dieser Zeit auf 3,1 m festgelegt. Dieser Auslegung wurde zur Bestimmung der Maximalamplitude des Tsunami eine Quellregion vor der Küste Fukushima mit einer sehr geringen mittleren Eintretenswahrscheinlichkeit für Erdbeben sowie das Chile-Erdbeben von 1960 als Einwirkung zugrunde gelegt. Die <u>Abbildung 5.15</u> verdeutlicht das allgemeine Vorgehen gemäß japanischem Regelwerk (JSCE02).

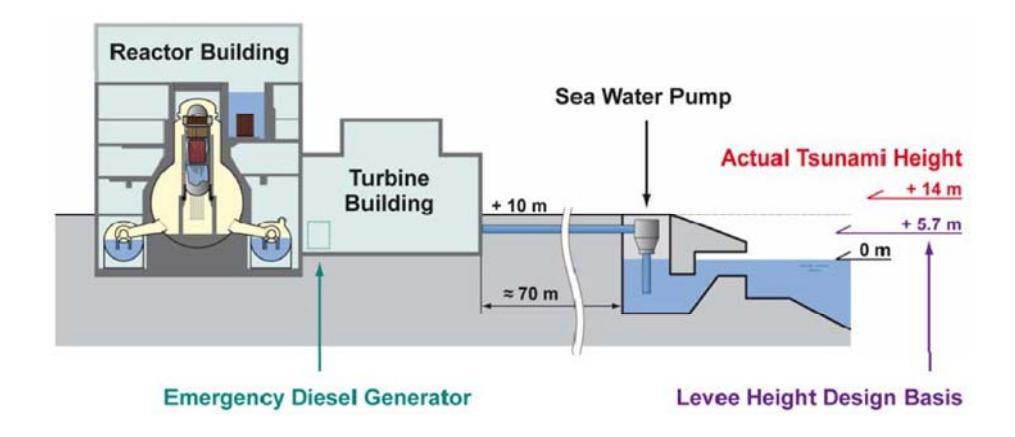
Abbildung 5.16: Verdeutlichung der Auslegung des Kernkraftwerks Fukushima Dai-ichi 1 bis 4 gegen Tsunami (MOH11).

Nach dem Sumatra Erdbeben 2004 mit der Magnitude 9,3 und einem anschließenden verheerenden Tsunami im Indischen Ocean, fand 2006 eine Neubewertung und Überarbeitung des Regelwerks bzgl. der Seebebengefährdung japanischer Kernkraftwerke durch die Nuclear Safety Commission (NSC) statt. Diese Neubewertung ergab, dass eine Tsunamiwellenhöhe von 5,7 m zugrunde gelegt werden sollte, und damit die Auslegung von 1960 bestätigt wurde. Ein weiteres Ergebnis war, dass der Betreiber die Einrichtungen des Einlassbauwerks mit seinen Seewasserpumpen in Block 6 höher gesetzt hat. Die <u>Abb. 5.16</u> verdeutlicht die Auslegung der Anlage Fukushima Dai-ichi Block 1 bis 4 gegenüber Tsunamieinwirkungen. Die tatsächliche Tsunamiwellenhöhe am 11. März 2011 betrug zwischen 13 m und 14 m und führte zum Ausfall vieler sicherheitstechnischer Systeme und Einrichtungen (siehe dazu <u>Kapitel 3</u>). Die Untersuchungen der NISA zu Überflutungshöhen und möglichen Eindringpfaden des Wassers sind in <u>Abbildung 5.14</u> und <u>Abbildung 5.17</u> dargestellt.

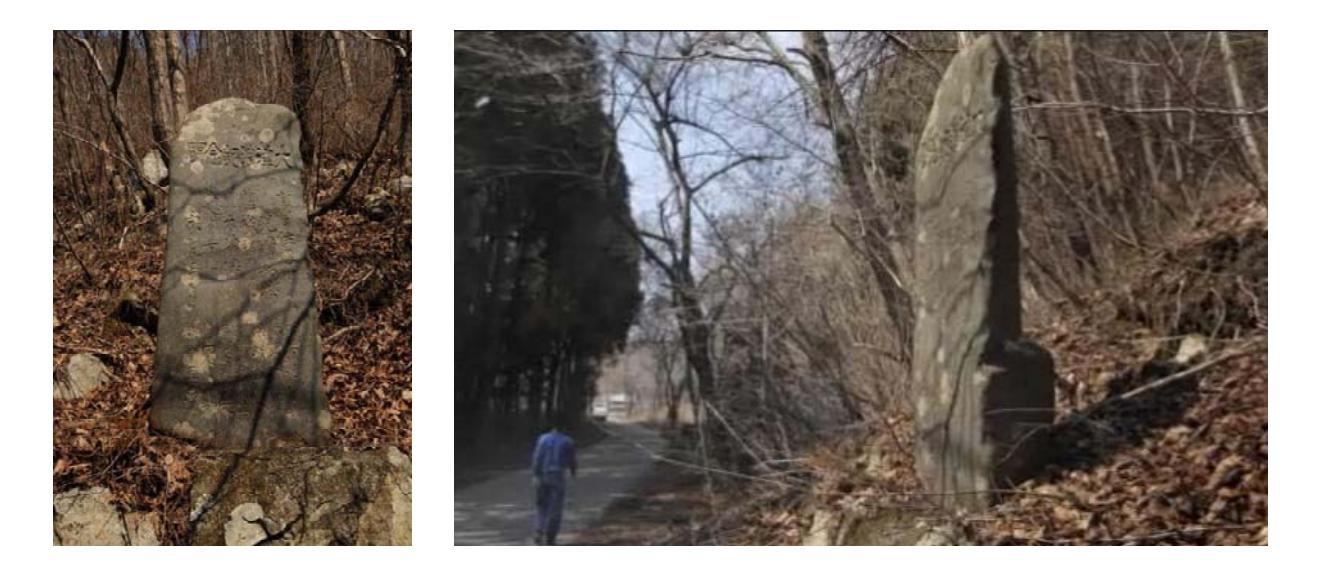
Abbildung 5.18: Historische Überflutungsmarken und Tsunami Warnungen in der Region Töhoku (EPS11, MOH11).

Die Tsunami Ursachen- und Risikoforschung hat seit den 1960er große Fortschritte gemacht. Es standen bis Ende 1990 eine Vielzahl von Methoden zur Messung, Berechnung und Vorhersage von Seebeben zur Verfügung. Besondere Fortschritte wurden durch die Paleo-Tsunami-Forschung erzielt (HEN11). Wichtige Hinweise wurden dabei von historischen Überschwemmungsmarken, wie sie in <u>Abbildung 5.18</u> zu sehen sind, erhalten. Untersuchungen von Geologen an sedimentierten Gesteinsformationen in Tsunami-Überschwemmungsgebieten ergaben schon bald Hinweise darauf, dass die seismologische Annahme eines Kriechens und Gleitens für die tektonische Bewegung des japanischen Archipels nicht zutreffend war. Mit der Einführung einer Satellitenüberwachung der Erdkrustenbewegungen konnte dieser Einwand weiter belegt werden. Um diesen Widersprüchen gerecht zu werden, hat die japanische Aufsicht eine Reihe von öffentlichen und nicht öffentlichen Anhörungen und Konferenzen zu der Frage der Erdbeben- und Tsunamisicherheit durchgeführt (TAK10, EPS11, NOEG11). Auf diesen Veranstaltungen (die letzten 2009 und 2010) wurden die genannten Erkenntnisse angesprochen sowie mit Betreibern und Aufsicht diskutiert. TEPCO (EPS11, WAL11, OSH11) selbst kam in eigenen Untersuchungen zu dem Schluss, dass mit deutlich höheren Tsunamiwellen zu rechnen sei, wenn die neuen Erkenntnisse zur Seebebenentstehung vor der Küste Fukushimas berücksichtigt würden. Dennoch behielten die in Tabelle 5.9 genannten Werte ihre Gültigkeit, mit dem Hinweis, dass das JSCE ihre Empfehlung zur Tsunamiauslegung (JSCE02) überarbeitet.

Neueste Untersuchungen belegen nun, dass von einer seismischen Kopplung der Platten von nahezu 100 % auszugehen ist. Dies bedeutet, dass solche 1000-jährigen Megabeben wie 2011 auch in der Zukunft zu erwarten sind (HEN11).
